RAPPORT DE CONTROLE PALETTIER METALLIQUE

Marque :	Polypal	Zone de Contr�le :	M1
Echelles Soud�es/Boulonn�e:	Soud�es	Long Lisses :	2700/120
Charge :	2000 KG		
Profondeur Echelles :	1000	Hauteur 1er Niveau :	800
Hauteur Echelles :	6000	Nombre de niveau :	3
Dalle b�ton / Dalle bitume :	Dalle Bitume	Finition Epoxy / Galva :	Galva

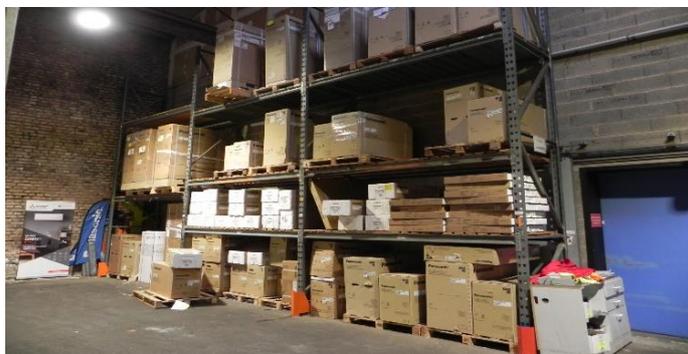
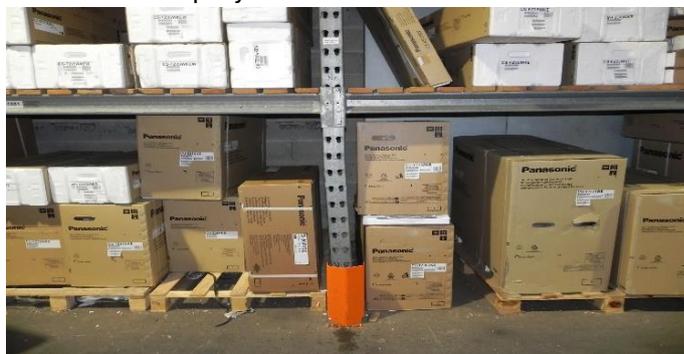
Rep All�e	Rep Echelle	Mat�riel endommag�							Localisation des D�gradations			Degr� d'urgence			Observations Remarques
		Echelles	Lisses	Clavettes	Protection serrage	Platelage	Diagonales	Traverse	Niveau	Avant	Arri�re	OK	Passable	Danger	
M1	2	X								X				X	A REMPLACER
	2		X					X						X	A REMPLACER
	2				M									X	A REMPLACER
	3	X								X				X	A REMPLACER
	3		X					X						X	A REMPLACER
	3				M									X	A REMPLACER
	4		X					X						X	A REMPLACER
	4				R/M									X	A REMPLACER

CET ENSEMBLE SONT A REMETTRE A NIVEAU

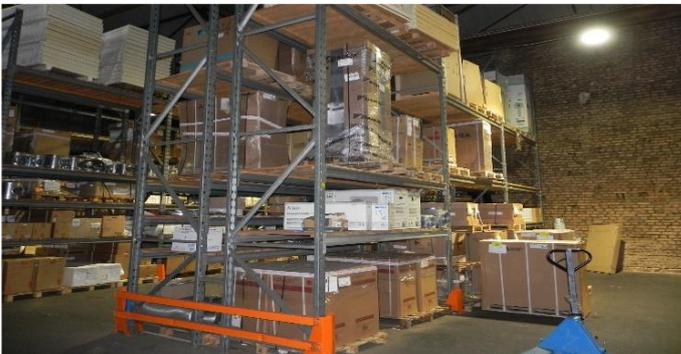
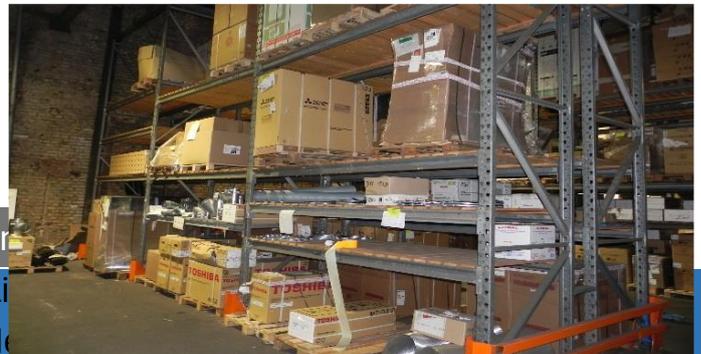
Rep Allée	Rep Echelle	Dégradations										d'urgence			Observations Remarques		
		Echelles	Lisses	Clavettes	Protection	serrage	Platelage	Diagonales	Traverse	Niveau	Avant	Arrière	OK	Passable		Danger	
M3	1		X						X							X	A REMPLACER
	1				R											X	A REMPLACER
	3				M											X	A REMPLACER
	7		X					X								X	A REMPLACER
	8		X					X								X	A REMPLACER

ECHELLE 1 PROTECTION A REDRESSER

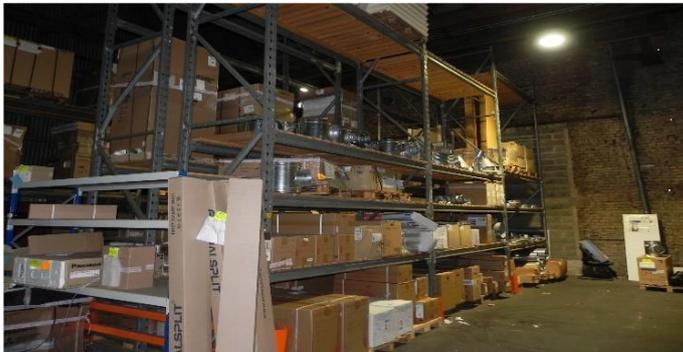
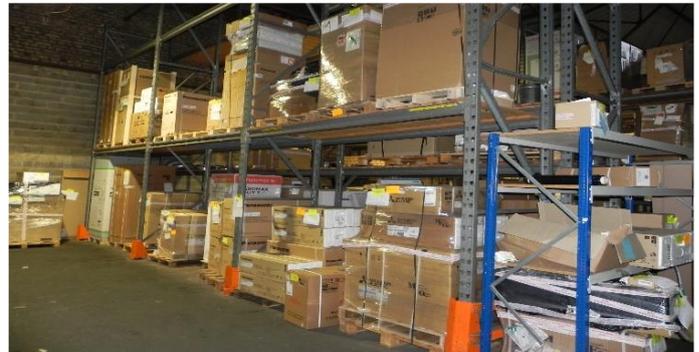
Rep All�e	Rep Echelle	Mat�riel endommag�							Localisation des D�gradations			Degr� d'urgence			Observations Remarques	
		Echelles	Lisses	Clavettes	Protection	serrage	Platelage	Diagonales	Traverse	Niveau	Avant	Arri�re	OK	Passable		Danger
M4	2				M										X	A REMPLACER
	3				M										X	A REMPLACER
	5				M										X	A REMPLACER
	6				M										X	A REMPLACER
	7				M										X	A REMPLACER
	8				R										X	A REMPLACER

REFIXER TOUTES LES PROTECTIONS ET LES ECHELLES

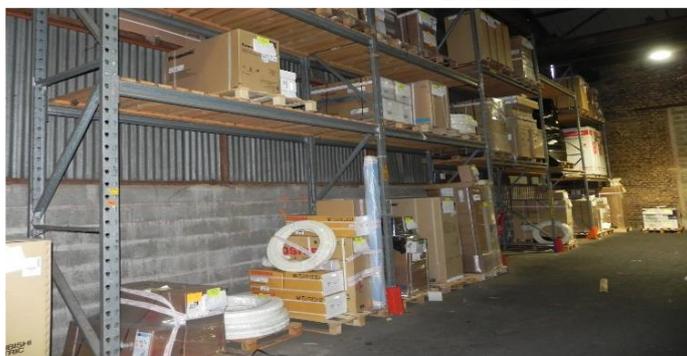
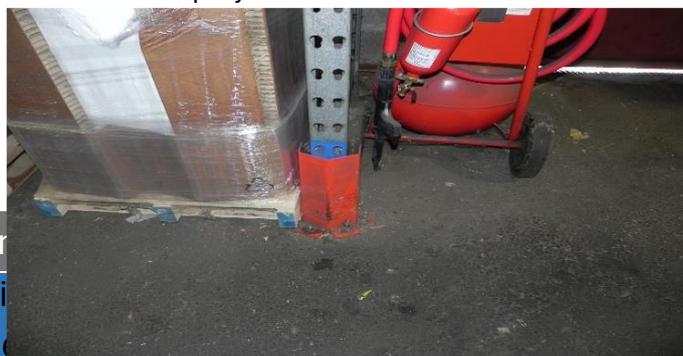
Rep All�e	Rep Echelle	D�gradations										OK	Passable	Danger	Observations Remarques	
		Echelles	Lisses	Clavettes	Protection serrage	Platelage	Diagonales	Traverse	Niveau	Avant	Arri�re					
M5

REFIXER TOUTE LES FIXATIONS AU SOL MONTANT ET PROTECTIONS

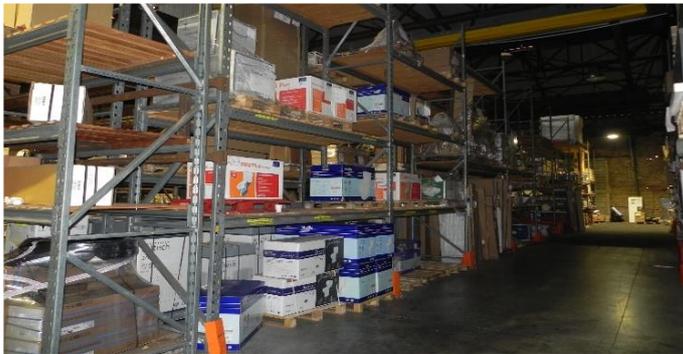
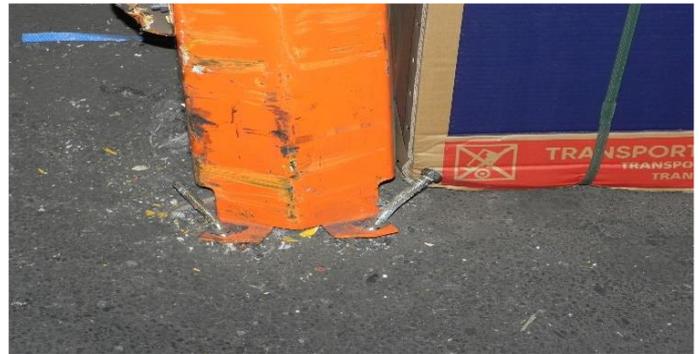
Rep All�e	Rep Echelle	Mat�riel endommag�										Localisation des D�gradations			Degr� d'urgence			Observations Remarques
		Echelles	Lisses	Clavettes	Protection	serrage	Platelage	Diagonales	Traverse	Niveau	Avant	Arri�re	OK	Passable	Danger			
M9	1		X						X							X	A REMPLACER	
	1				M											X	A REMPLACER	
	2		X						X							X	A REMPLACER	
	5		X						X							X	A REMPLACER	
	6				R/M											X	A REMPLACER	
	7		X						X							X	A REMPLACER	
	8		X						X							X	A REMPLACER	
	9		X						X							X	A REMPLACER	
	10		X						X							X	A REMPLACER	
	10				M											X	A REMPLACER	
	11

ENSEMBLE A REFIXER

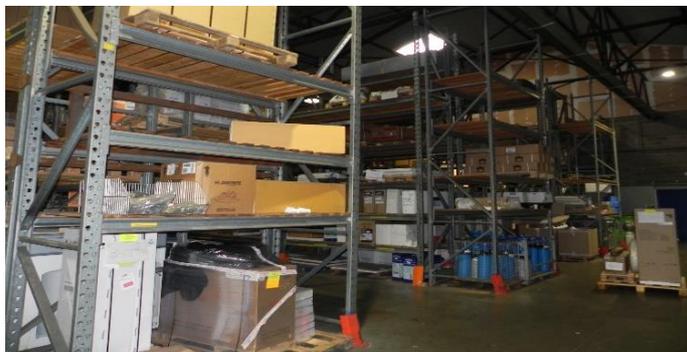
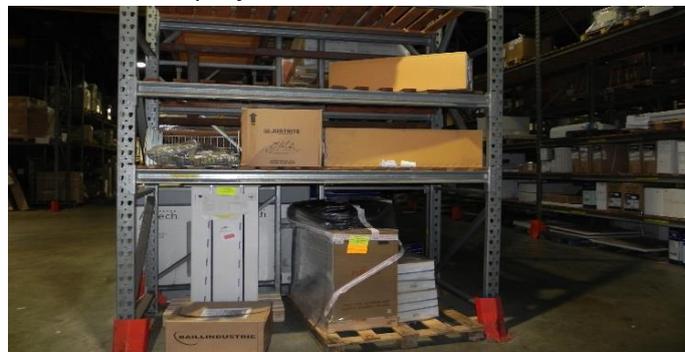
Rep Allée	Rep Echelle	Matériel endommagé							Localisation des Dégradations			Degré d'urgence			Observations Remarques	
		Echelles	Lisses	Clavettes	Protection	serrage	Platelage	Diagonales	Traverse	Niveau	Avant	Arrière	OK	Passable		Danger
M10	1				M										X	A REMPLACER
	2				M										X	A REMPLACER
	3				M										X	A REMPLACER
	4				M										X	A REMPLACER
	5				M										X	A REMPLACER
	6				M										X	A REMPLACER

LISSEDE 2100 VERIFIER TOUTE LES PROTECTIONS AU SOL

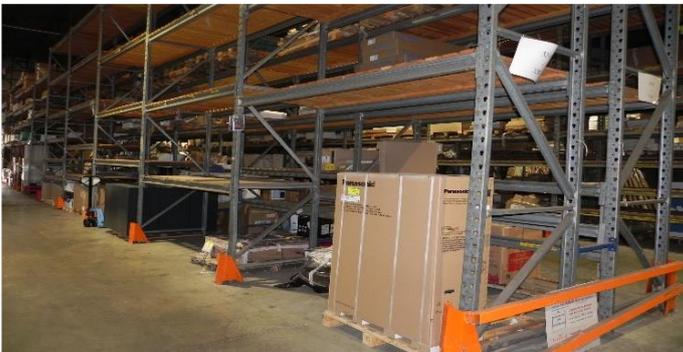
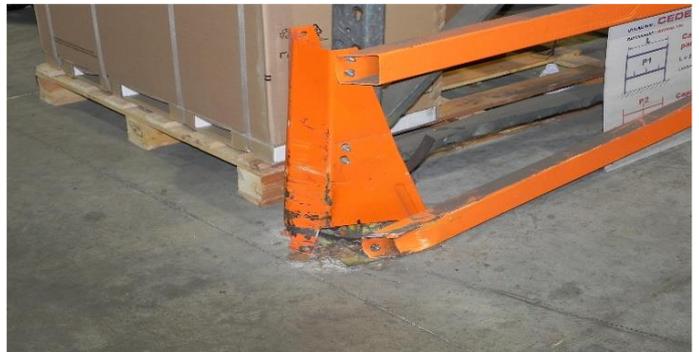
Rep Allée	Rep Echelle	Matériel endommagé								Localisation des Dégradations			Degré d'urgence			Observations Remarques
		Echelles	Lisses	Clavettes	Protection serrage	Platelage	Diagonales	Traverse	Niveau	Avant	Arrière	OK	Passable	Danger		
M12	1		X					X							X	A REMPLACER
	1				R/M										X	A REMPLACER
	4		X					X							X	A REMPLACER
	7		X					X							X	A REMPLACER
	8	X								X					X	A REMPLACER
	9	X								X					X	A REMPLACER
	10	X								X					X	A REMPLACER
	11	X								X					X	A REMPLACER
	12	X								X					X	A REMPLACER
	12	X		X										X	X	A REMPLACER
	17	X									X				X	A REMPLACER
	17	X		X						1	X				X	A REMPLACER
	18	X		X					X						X	A REMPLACER
	18					R									X	A REMPLACER

MONTANT 12 LISSES ARRIERES A REFIXER/ PASSE PONT MANQUE CAILLEBOTIS

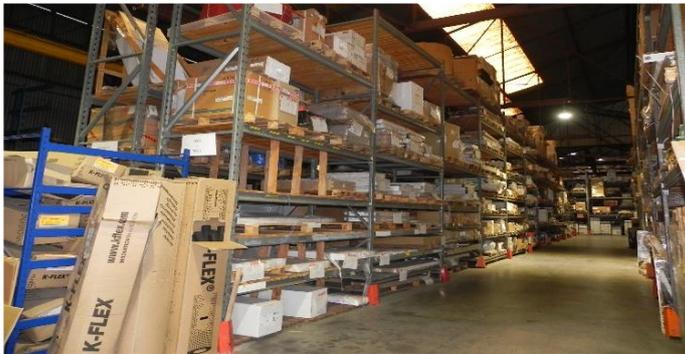
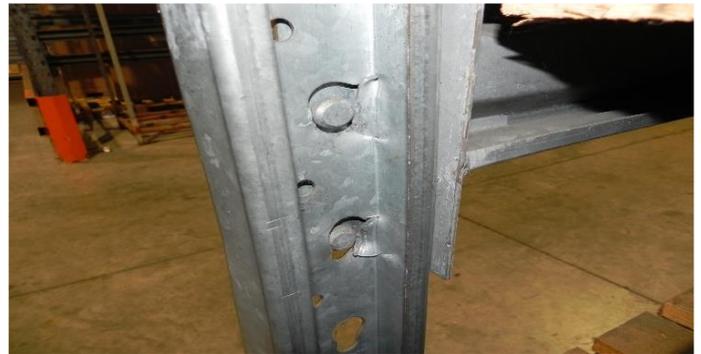
Rep All�e	Rep Echelle	Mat�riel endommag�							Localisation des D�gradations			Degr� d'urgence			Observations Remarques	
		Echelles	Lisses	Clavettes	Protection serrage	Platelage	Diagonales	Traverse	Niveau	Avant	Arri�re	OK	Passable	Danger		
M13	10	X								X					X	A REMPLACER
	12	X								X					X	A REMPLACER
	12		X						1	X					X	A REMPLACER
	15				M										X	A REMPLACER
	23		X					X							X	A REMPLACER
	24				R/M										X	A REMPLACER

MONTANT 12 LISSE A REFIXER

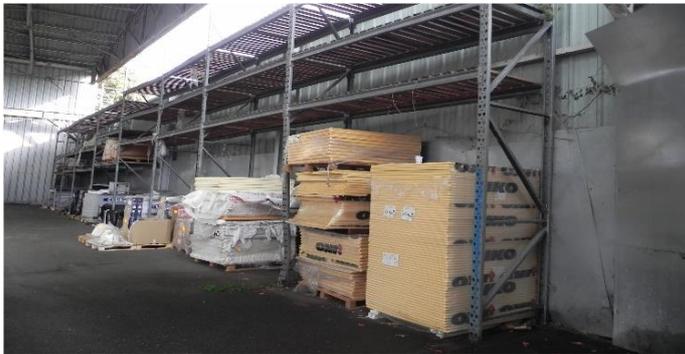
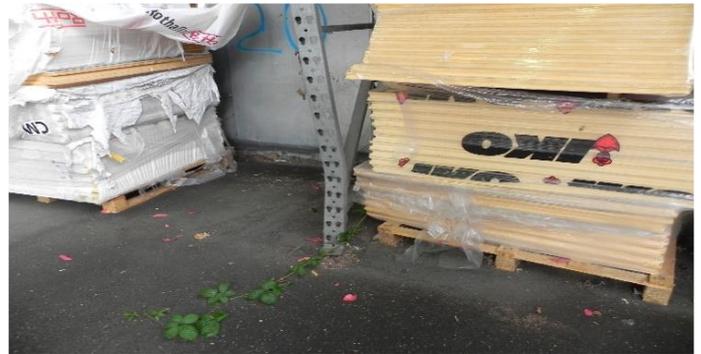
Rep All�e	Rep Echelle	Mat�riel endommag�							Localisation des D�gradations			Degr� d'urgence			Observations Remarques	
		Echelles	Lisses	Clavettes	Protection serrage	Platelage	Diagonales	Traverse	Niveau	Avant	Arri�re	OK	Passable	Danger		
MX1	3	X								X					X	A REMPLACER
	4		X						2	X					X	A REMPLACER
	7	X								X					X	A REMPLACER
	8	X								X					X	A REMPLACER

ENSEMBLE DANS BATIMENT EXTERIEUR REP MX1 PAS FIXER AU SOL ET EST DANGEREUX

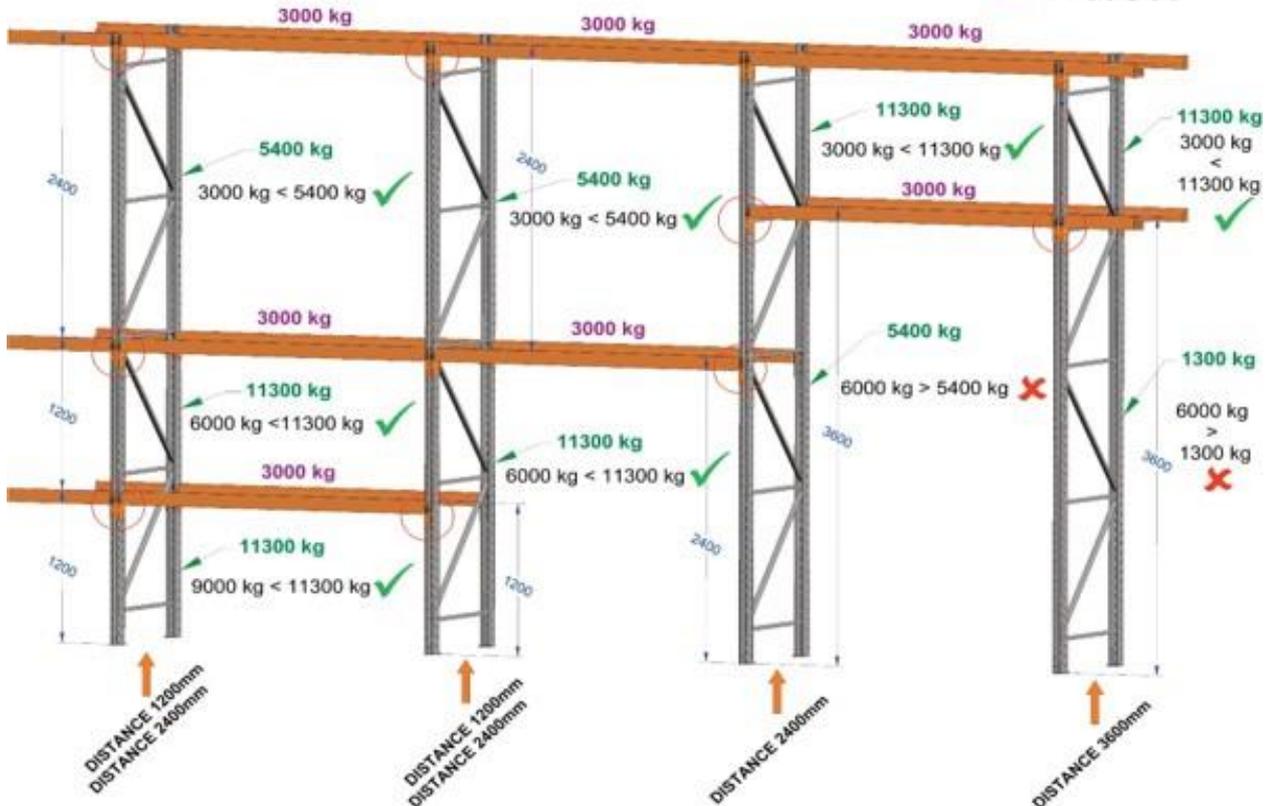
Si on prend  chelle situ e   gauche de l'illustration, en additionnant les charges appliqu es sur celle-ci, elle est soumise   une charge de 9 000 kg   sa base, de 6 000 kg au centre et de 3 000 kg en haut.

l' chelle en elle-m me a une capacit  portante de 11 300 kg au niveau des deux premi res alv oles, les lisses  tant   1 200 mm l'une de l'autre.

Cependant, cette capacit  portante est diminu e de beaucoup lorsqu'une lisse est enlev e : elle est alors de seulement 5 400 kg au lieu de 11 300 kg.

si on prend les deux  chelles situ es   droite de l'illustration, il peut s'agir ici d'un tunnel de palettiers, c'est- -dire d'un passage m nag  dans une rang e de palettiers pour permettre la cr ation d'une all e.

  leur base, ces  chelles ont des capacit s portante respectives de seulement 5 400 kg et 1 300 kg, et sont donc insuffisantes pour les charges appliqu es au-dessus, soit 6 000 kg.

En conclusion, plus l' cart entre les lisses est important, moins les  chelles peuvent supporter de lourdes charges
