RAPPORT DE CONTROLE PALETTIER METALLIQUE

Marque :	Polypal	Zone de Contr�le :	M1
Echelles Soud�es/Boulonn�e:	Soud�es	Long Lisses :	2700/120
Charge :	2000 KG		
Profondeur Echelles :	1000	Hauteur 1er Niveau :	800
Hauteur Echelles :	6000	Nombre de niveau :	3
Dalle b�ton / Dalle bitume :	Dalle Bitume	Finition Epoxy / Galva :	Galva

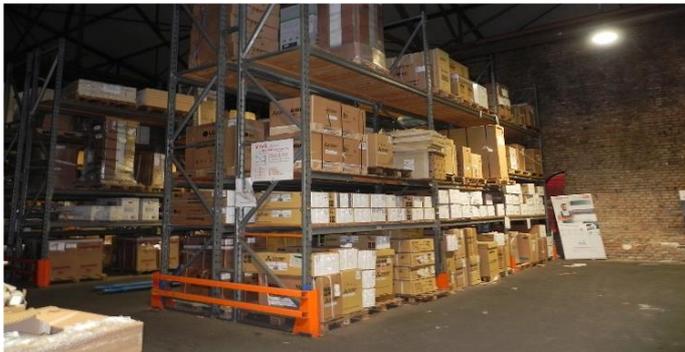
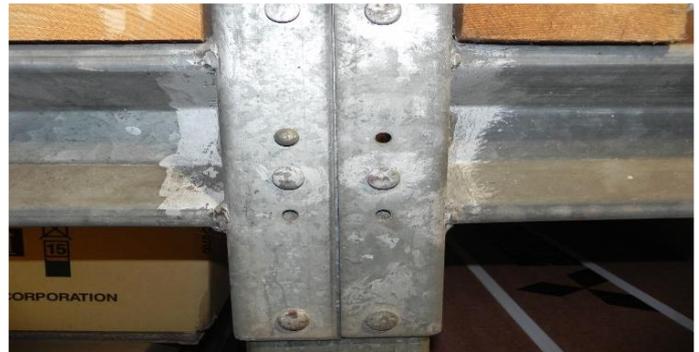
Marque :	Polypal	Zone de Contr�le :	M2
Echelles Soud�es/Boulonn�es:	Soud�es	Long Lisses :	2700/120
		Charge :	2000 KG
Profondeur Echelles :	1000	Hauteur 1er Niveau :	800
Hauteur Echelles :	6000	Nombre de niveau :	3
Dalle b�ton / Dalle bitume :	Dalle Bitume	Finition Epoxy / Galva :	Galva

Rep All�e	Rep Echelle	Mat�riel endommag�							Localisation des D�gradations			Degr� d'urgence			Observations Remarques	
		Echelles	Lisses	Clavettes	Protection	serrage	Platelage	Diagonales	Traverse	Niveau	Avant	Arri�re	OK	Passable		Danger
M2	2		X						X						X	A REMPLACER
	2				M										X	A REMPLACER
	6				M										X	A REMPLACER
	7		X						X						X	A REMPLACER
	7				M										X	A REMPLACER
	8		X						X						X	A REMPLACER
	8				M										X	A REMPLACER

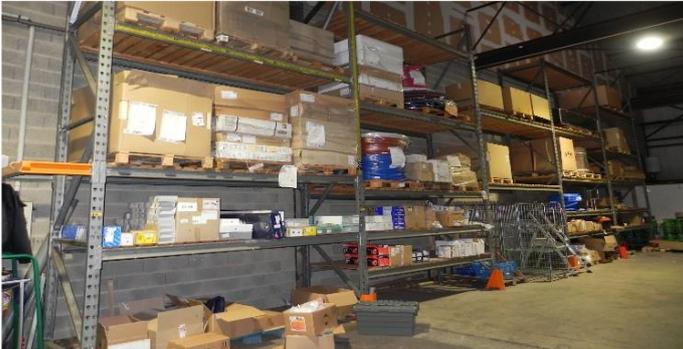
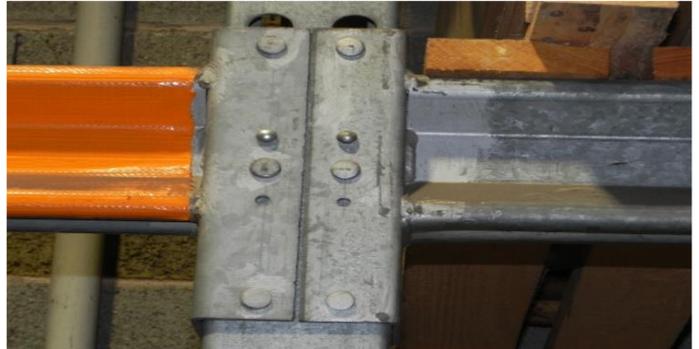
Marque :	Polypal	Zone de Contr�le :	M6
Echelles Soud�es/Boulonn�e:	Soud�es	Long Lisses :	2700/120
Profondeur Echelles :	1000	Charge :	2000 KG
Hauteur Echelles :	6000	Hauteur 1er Niveau :	800
Dalle b�ton / Dalle bitume :	Dalle B�ton	Nombre de niveau :	3
		Finition Epoxy / Galva :	Galva

Rep All�e	Rep Echelle	Mat�riel endommag�								Localisation des D�gradations			Degr� d'urgence			Observations Remarques
		Echelles	Lisses	Clavettes	Protection serrage	Platelage	Diagonales	Traverse	Niveau	Avant	Arri�re	OK	Passable	Danger		
M6	1		X					X						X	A REMPLACER	
	2		X					X						X	A REMPLACER	
	3		X					X						X	A REMPLACER	
	4		X					X						X	A REMPLACER	
	5		X					X						X	A REMPLACER	
	6		X					X						X	A REMPLACER

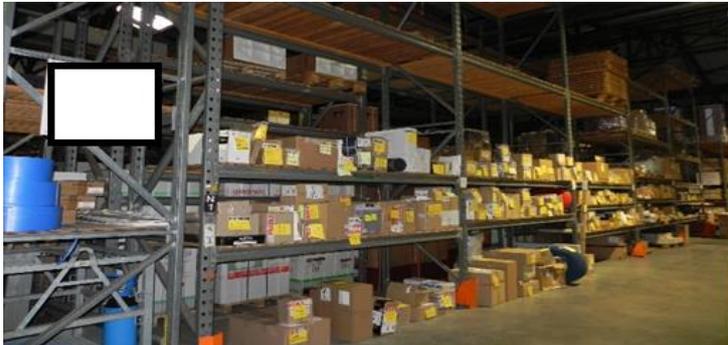
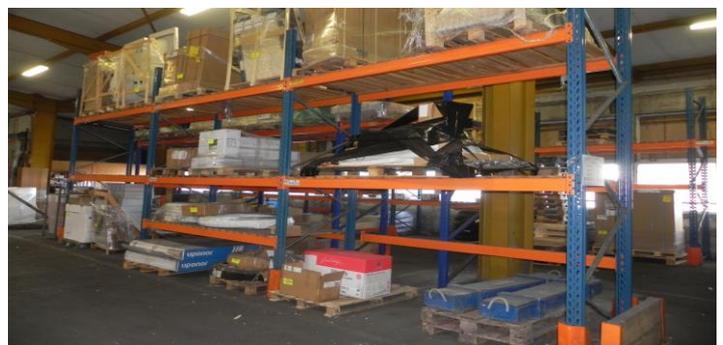
Marque :	Polypal	Zone de Contrôle :	M7
Echelles Soudées/Boulonnée:	Soudées	Long Lisses :	2700/120
Charge :	2000 KG		
Profondeur Echelles :	1000	Hauteur 1er Niveau :	800
Hauteur Echelles :	6000	Nombre de niveau :	6
Dalle béton / Dalle bitume :	Dalle Bitume	Finition Epoxy / Galva :	Galva

Rep Allée	Rep Echelle	Matériel endommagé								Localisation des Dégradations		Degré d'urgence			Observations Remarques	
		Echelles	Lisses	Clavettes	Protection serrage	Platelage	Diagonales	Traverse	Niveau	Avant	Arrière	OK	Passable	Danger		
M7	3		X					X							X	A REMPLACER
	4		X					X							X	A REMPLACER
	5		X					X							X	A REMPLACER

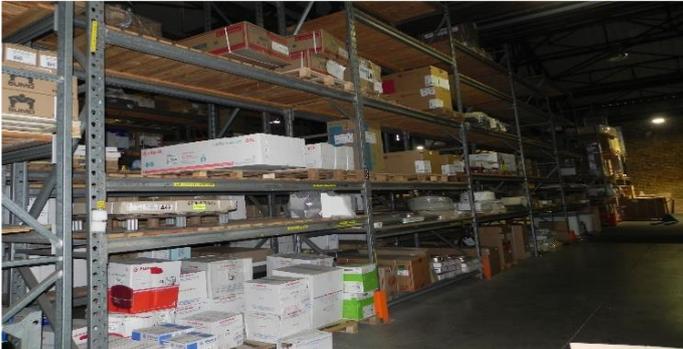
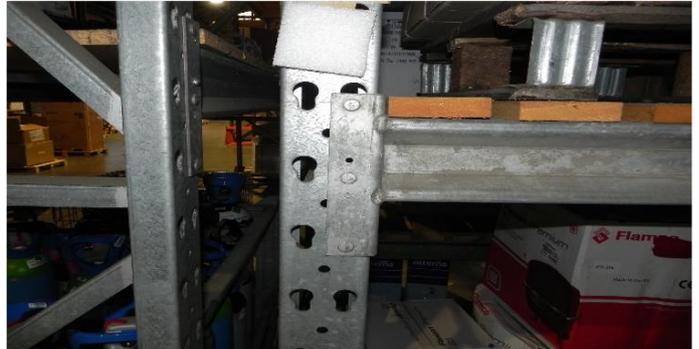
Marque :	Polypal	Zone de Contrôle :	M8
Echelles Soudées/Boulonnée:	Soudées	Long Lisses :	2700/120
Profondeur Echelles :	1000	Charge :	2000 KG
Hauteur Echelles :	6000	Hauteur 1er Niveau :	800
Dalle béton / Dalle bitume :	Dalle Béton	Nombre de niveau :	3
		Finition Epoxy / Galva :	Galva

Rep Allée	Rep Echelle	Matériel endommagé								Localisation des Dégradations			Degré d'urgence			Observations Remarques
		Echelles	Lisses	Clavettes	Protection serrage	Platelage	Diagonales	Traverse	Niveau	Avant	Arrière	OK	Passable	Danger		
M8	1	X						X							X	A REMPLACER
	2		X					X							X	A REMPLACER
	3		X					X							X	A REMPLACER
	4		X					X							X	A REMPLACER
	4				M										X	A REMPLACER
	7		X					X							X	A REMPLACER
	8		X					X							X	A REMPLACER
	9		X					X							X	A REMPLACER
	10		X					X							X	A REMPLACER
	11		X					X							X	A REMPLACER

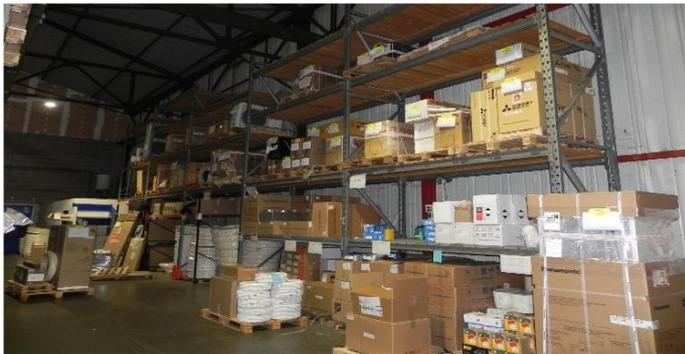
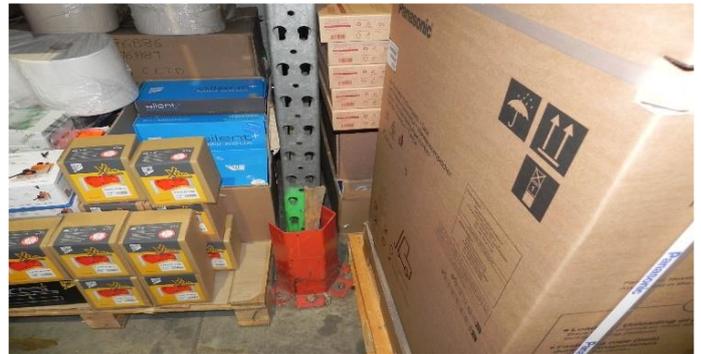
Marque :	Polypal	Zone de Contr�le :	M11
Echelles Soud�es/Boulonn�es:	Soud�es	Long Lisses :	2700/120
Profondeur Echelles :	1000	Charge :	2500 KG
Hauteur Echelles :	6000	Hauteur 1er Niveau :	800
Dalle b�ton / Dalle bitume :	Dalle B�ton	Nombre de niveau :	4
		Finition Epoxy / Galva :	Galva

Rep All�e	Rep Echelle	Mat�riel endommag�							Localisation des D�gradations			Degr� d'urgence			Observations Remarques		
		Echelles	Lisses	Clavettes	Protection	serrage	Platelage	Diagonales	Traverse	Niveau	Avant	Arri�re	OK	Passable		Danger	
M11	5		X						X							X	A REMPLACER
	6		X						X							X	A REMPLACER
	6				R											X	A REMPLACER

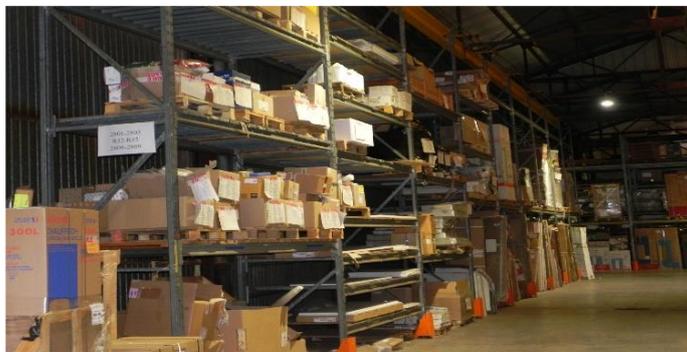
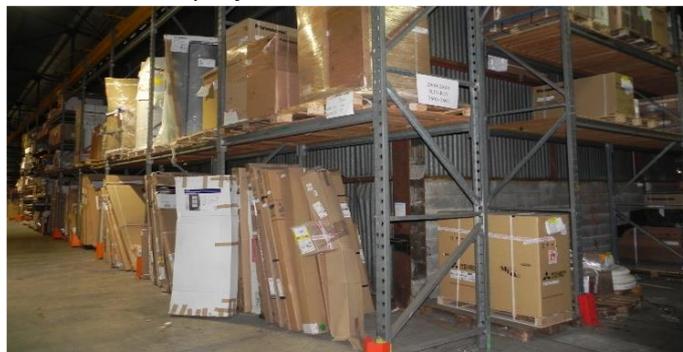
Marque :	Polypal	Zone de Contrôle :	M14
Echelles Soudées/Boulonnée:	Soudées	Long Lisses :	2700/120
		Charge :	2000 KG
Profondeur Echelles :	1000	Hauteur 1er Niveau :	800
Hauteur Echelles :	6000	Nombre de niveau :	4
Dalle béton / Dalle bitume :	Dalle Béton	Finition Epoxy / Galva :	Galva

Rep Allée	Rep Echelle	Matériel endommagé										Localisation des Dégradations			Degré d'urgence			Observations Remarques
		Echelles	Lisses	Clavettes	Protection serrage	Platelage	Diagonales	Traverse	Niveau	Avant	Arrière	OK	Passable	Danger				
M14	2		X					X								X	A REMPLACER	
	3		X						5	X			X				A SURVEILLER	
	4		X					X								X	A REMPLACER

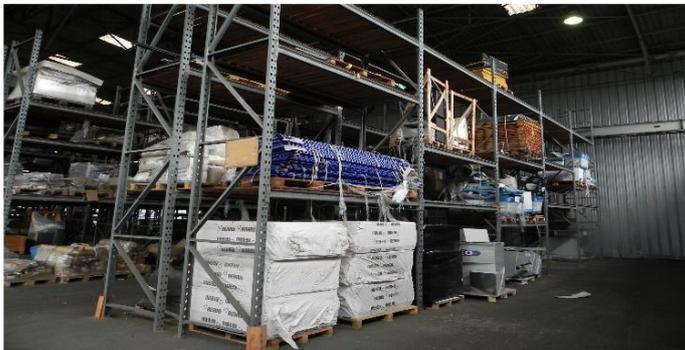
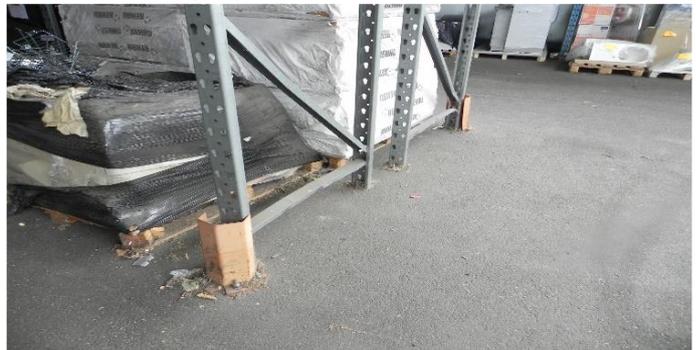
Marque :	Polypal	Zone de Contr�le :	MX2
Echelles Soud�es/Boulonn�e:	Soud�es	Long Lisses :	2700/120
Profondeur Echelles :	1000	Charge :	2500 KG
Hauteur Echelles :	6000	Hauteur 1er Niveau :	800
Dalle b�ton / Dalle bitume :	Dalle Bitume	Nombre de niveau :	3
		Finition Epoxy / Galva :	Galva

Rep All�e	Rep Echelle	Mat�riel endommag�							Localisation des D�gradations			Degr� d'urgence			Observations Remarques	
		Echelles	Lisses	Clavettes	Protection serrage	Platelage	Diagonales	Traverse	Niveau	Avant	Arri�re	OK	Passable	Danger		
MX2	1				R/M											A REMPLACER
	2	X								X						A REMPLACER
	2				M											A REMPLACER
	3	X								X						A REMPLACER
	3				M											A REMPLACER
	4				M											A REMPLACER
	5	X								X						A REMPLACER
	5				M											A REMPLACER
	6				M											A REMPLACER
	7				M											A REMPLACER
	8				M											A REMPLACER
	9	X								X		X				A SURVEILLER
	9				M											A REMPLACER
	10				M											A REMPLACER

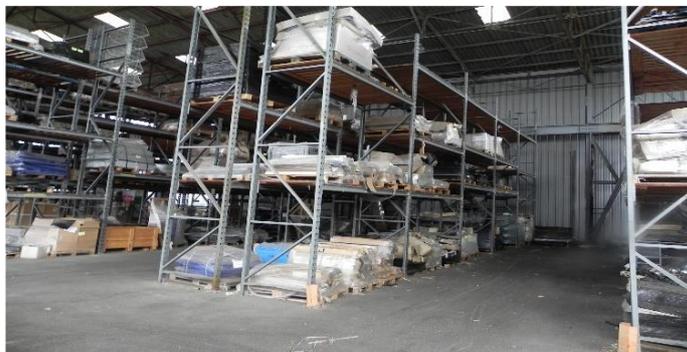
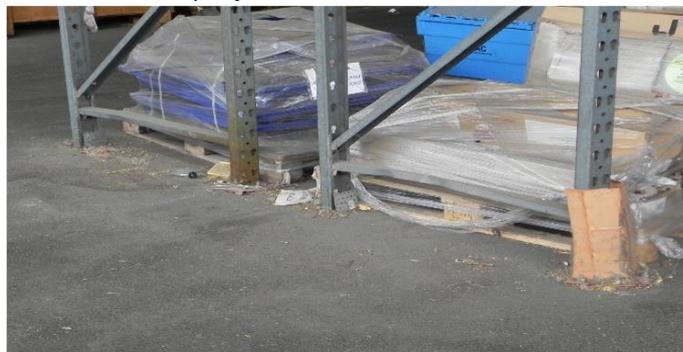
Marque :	Polypal	Zone de Contr�le :	MX3
Echelles Soud�es/Boulonn�es:	Soud�es	Long Lisses :	2700/120
Profondeur Echelles :	1000	Charge :	2500 KG
Hauteur Echelles :	6000	Hauteur 1er Niveau :	800
Dalle b�ton / Dalle bitume :	Dalle Bitume	Nombre de niveau :	3
		Finition Epoxy / Galva :	Galva

Rep All�e	Rep Echelle	Mat�riel endommag�							Localisation des D�gradations			Degr� d'urgence			Observations Remarques
		Echelles	Lisses	Clavettes	Protection serrage	Platelage	Diagonales	Traverse	Niveau	Avant	Arri�re	OK	Passable	Danger	
MX3	1				R/M									X	A REMPLACER
	2				M									X	A REMPLACER
	3				M									X	A REMPLACER
	4				M									X	A REMPLACER
	5				M									X	A REMPLACER
	6				M									X	A REMPLACER
	7				M									X	A REMPLACER
	8				M									X	A REMPLACER
	9				M									X	A REMPLACER
	10				M									X	A REMPLACER
	11				M									X	A REMPLACER
	12				R/M									X	A REMPLACER

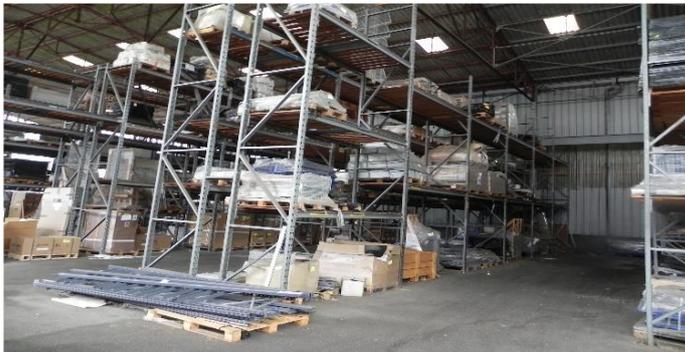
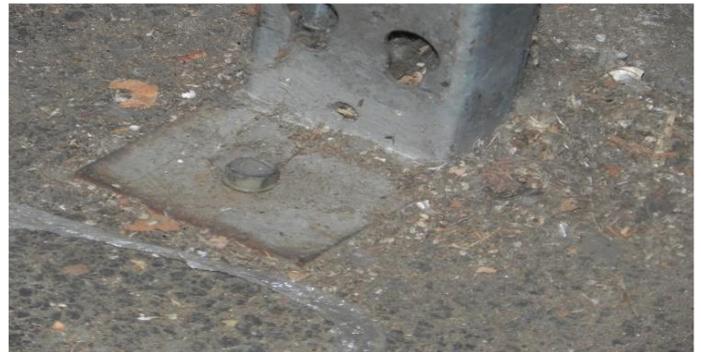
Marque :	Polypal	Zone de Contr�le :	MX4
Echelles Soud�es/Boulonn�es:	Soud�es	Long Lisses :	2700/120 Charge : 2000 KG
Profondeur Echelles :	1000	Hauteur 1er Niveau :	800
Hauteur Echelles :	6000	Nombre de niveau :	3
Dalle b�ton / Dalle bitume :	Dalle Bitume	Finition Epoxy / Galva :	Galva

Rep All�e	Rep Echelle	Mat�riel endommag�							Localisation des D�gradations			Degr� d'urgence			Observations Remarques
		Echelles	Lisses	Clavettes	Protection serrage	Platelage	Diagonales	Traverse	Niveau	Avant	Arri�re	OK	Passable	Danger	
MX4	1	X							X					X	A REMPLACER
	1				R/M									X	A REMPLACER
	2				M									X	A REMPLACER
	3				M									X	A REMPLACER
	4				M									X	A REMPLACER
	5				M									X	A REMPLACER
	6				M									X	A REMPLACER
	7				M									X	A REMPLACER
	8				M									X	A REMPLACER
	9				M									X	A REMPLACER
	10				M									X	A REMPLACER
	11				M									X	A REMPLACER
	12				M									X	A REMPLACER
	13				M									X	A REMPLACER

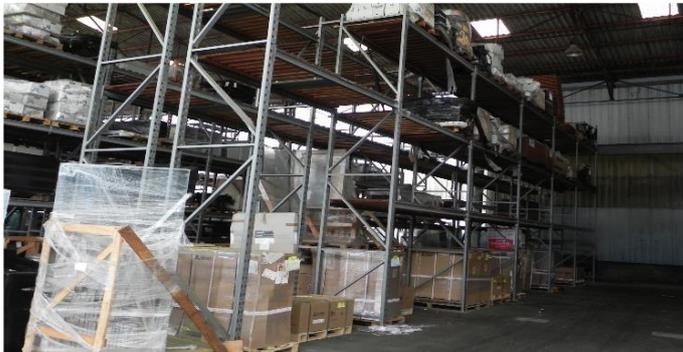
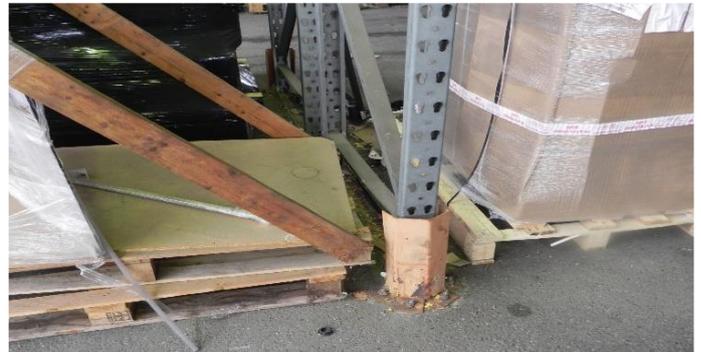
Marque :	Polypal	Zone de Contr�le :	MX5
Echelles Soud�es/Bouloonn�e:	Soud�es	Long Lisses :	2700/120
Profondeur Echelles :	1000	Charge :	2500 KG
Hauteur Echelles :	6000	Hauteur 1er Niveau :	800
Dalle b�ton / Dalle bitume :	Dalle Bitume	Nombre de niveau :	3
		Finition Epoxy / Galva :	Galva

Rep All�e	Rep Echelle	Mat�riel endommag�							Localisation des D�gradations			Degr� d'urgence			Observations Remarques	
		Echelles	Lisses	Clavettes	Protection serrage	Platelage	Diagonales	Traverse	Niveau	Avant	Arri�re	OK	Passable	Danger		
MX5	1				R/M										X	A REMPLACER
	2				M										X	A REMPLACER
	3				M										X	A REMPLACER
	4				M										X	A REMPLACER
	5				M										X	A REMPLACER
	6				M										X	A REMPLACER
	7		X					X							X	A REMPLACER
	7				M										X	A REMPLACER
	8				M										X	A REMPLACER
	9				M										X	A REMPLACER
	10				M										X	A REMPLACER
	11				M										X	A REMPLACER
	12				M										X	A REMPLACER
	13				M										X	A REMPLACER

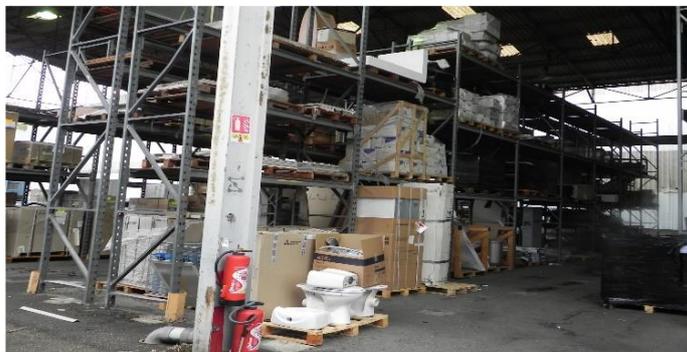
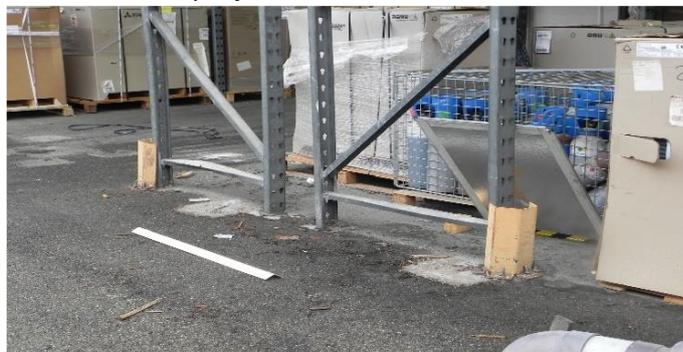
Marque :	Polypal	Zone de Contr�le :	MX6
Echelles Soud�es/Boulonn�e:	Soud�es	Long Lisses :	2700/120
Profondeur Echelles :	1000	Charge :	2000 KG
Hauteur Echelles :	6000	Hauteur 1er Niveau :	800
Dalle b�ton / Dalle bitume :	Dalle Bitume	Nombre de niveau :	3
		Finition Epoxy / Galva :	Galva

Rep All�e	Rep Echelle	Mat�riel endommag�								Localisation des D�gradations			Degr� d'urgence			Observations Remarques	
		Echelles	Lisses	Clavettes	Protection serrage	Platelage	Diagonales	Traverse	Niveau	Avant	Arri�re	OK	Passable	Danger			
MX6	1				R/M											X	A REMPLACER
	2		X					X								X	A REMPLACER
	2				M											X	A REMPLACER
	3		X					X								X	A REMPLACER
	3				M											X	A REMPLACER
	4		X					X								X	A REMPLACER
	4				M											X	A REMPLACER
	5		X					X								X	A REMPLACER
	5				M											X	A REMPLACER
	6		X					X								X	A REMPLACER
	6				M											X	A REMPLACER
	7		X					X								X	A REMPLACER
	7				M											X	A REMPLACER
	8				M											X	A REMPLACER

9		R/M			X	A REPLACER
10		R/M			X	A REPLACER
11		M			X	A REPLACER
12		M			X	A REPLACER
13	X			X	X	A REPLACER
13		M			X	A REPLACER
14	X			X	X	A REPLACER
14		M			X	A REPLACER
15	X			X	X	A REPLACER
15		M			X	A REPLACER
16	X			X	X	A REPLACER
16		M			X	A REPLACER
17	X			X	X	A REPLACER
17		M			X	A REPLACER
18	X			X	X	A REPLACER
18		R/M			X	A REPLACER

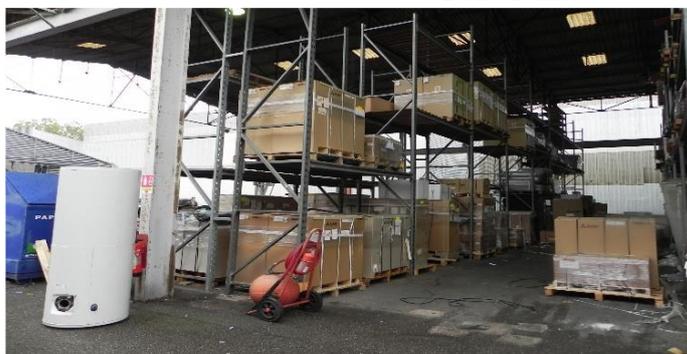
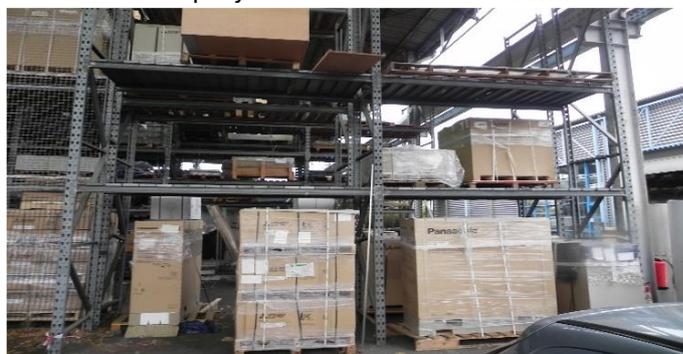
Marque :	Polypal	Zone de Contr�le :	MX7
Echelles Soud�es/Boulonn�es:	Soud�es	Long Lisses :	2700/120
Profondeur Echelles :	1000	Charge :	2000 KG
Hauteur Echelles :	6000	Hauteur 1er Niveau :	800
Dalle b�ton / Dalle bitume :	Dalle Bitume	Nombre de niveau :	3
		Finition Epoxy / Galva :	Galva

Rep All�e	Rep Echelle	Mat�riel endommag�										Localisation des D�gradations			Degr� d'urgence			Observations Remarques		
		Echelles	Lisses	Clavettes	Protection serrage	Platelage	Diagonales	Traverse	Niveau	Avant	Arri�re	OK	Passable	Danger						
MX7	1				R/M														X	A REMPLACER
	2		X					X											X	A REMPLACER
	2				M														X	A REMPLACER
	3	X								X									X	A REMPLACER
	3				M														X	A REMPLACER
	4				M														X	A REMPLACER
	5				M														X	A REMPLACER
	6				M														X	A REMPLACER
	7				M														X	A REMPLACER
	8		X					X											X	A REMPLACER
	8				M														X	A REMPLACER
	9		X					X											X	A REMPLACER
	9				M														X	A REMPLACER
	10				M														X	A REMPLACER

X		X	X	A REPLACER
11		M		X	A REPLACER
12	X		X	X	A REPLACER
12		R/M		X	A REPLACER

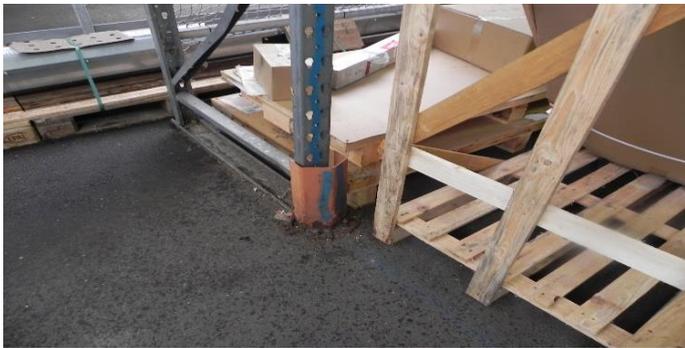
Marque :	Polypal	Zone de Contrôle :	MX8
Echelles Soudées/Boulonnée:	Soudées	Long Lisses :	2700/120 Charge : 2500 KG
Profondeur Echelles :	1000	Hauteur 1er Niveau :	800
Hauteur Echelles :	6000	Nombre de niveau :	3
Dalle béton / Dalle bitume :	Dalle Bitume	Finition Epoxy / Galva :	Galva

Rep Allée	Rep Echelle	Matériel endommagé							Localisation des Dégradations			Degré d'urgence		Observations Remarques	
		Echelles	Lisses	Clavettes	Protection serrage	Platelage	Diagonales	Traverse	Niveau	Avant	Arrière	OK	Passable		Danger
MX8	1				R/M									X	A REMPLACER
	2				M									X	A REMPLACER
	3				M									X	A REMPLACER
	4				M									X	A REMPLACER
	5				R/M									X	A REMPLACER

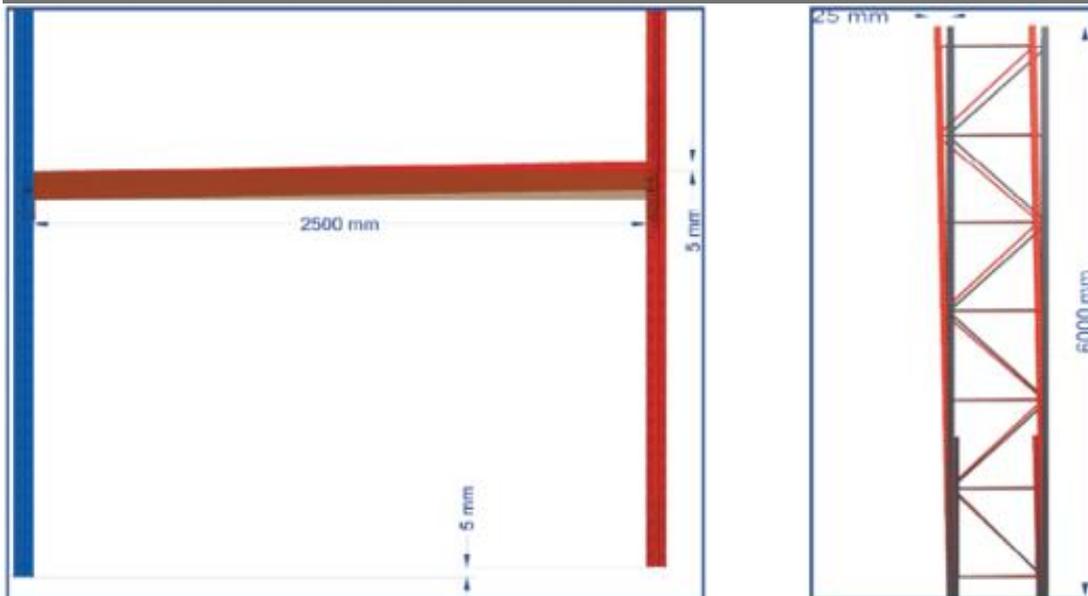
Verticalit  des montants

La d viation ou l' cart de verticalit  de chacun des montants ne doit pas exc der 1/240 de la hauteur du montant dans un palettier non charg , ou 1/2 po sur 10 pi de hauteur de l' chelle. Par exemple, pour un montant de 6000 mm l' cart de verticalit  ne doit pas exc der 25 mm, soit $6000 \text{ mm} / 240 = 25 \text{ mm}$, selon le crit re de 1/240. Le crit re relatif   l' cart de verticalit  du montant de 1/240 dans un palettier non charg  est celui exig  par les organismes de normalisation nordam ricains comme la RMI et la CSA (norme CSAA344.1-F05 Guide de l'utilisateur des palettiers en acier). Les organismes europ ens sont cependant beaucoup plus exigeants. Par exemple, le guide de la F d ration europ enne de la manutention (FEM 10.2.04) pr conise un rapport de 1/350   titre d' cart de verticalit  des montants.

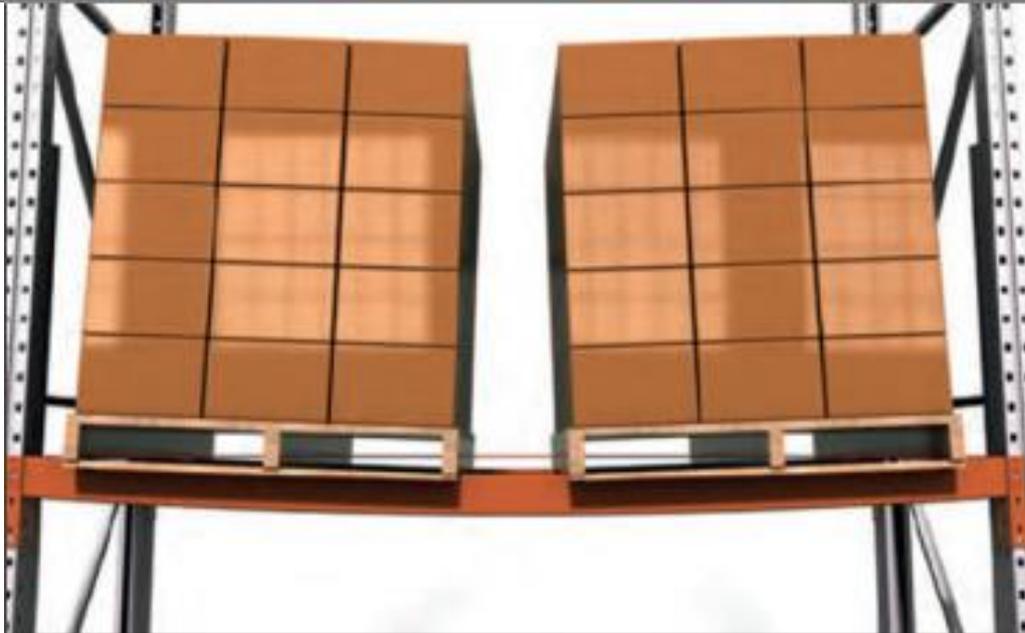
V rification du fl chissement des lisses

Lorsqu'on les a charg es en respectant les charges nominales, les lisses fl chissent normalement dans une limite admissible de 1/180 de leur longueur. Le crit re de fl chissement de la lisse de 1/180 figure dans la norme CSA A344.1-F05 Guide de l'utilisateur des palettiers en acier. Les organismes europ ens comme la FEM pr conisent cependant un crit re plus rigoureux, c'est- -dire 1/200. Le fl chissement doit dispara tre lorsque les lisses sont d charg es. Il ne doit pas  tre confondu avec une d formation permanente provoqu e par une surcharge ou avec un dommage attribuable   un impact. Lorsque plusieurs lisses sont d form es dans un palettier, c'est une indication que la charge nominale de ces lisses a  t  d pass e.
